Identificação do Perigo de Fauna - IPF do Aeroporto Maricá - SBMI, elaborado para atendimento das condicionantes prescritas pela Agência Nacional de Aviação Civil - ANAC.

O presente relatório técnico tem por objetivo apresentar a Identificação de Perigo de Fauna - IPF, realizada no sítio aeroportuário e na Área de Segurança Aeroportuária. Os dados gerados nortearão a elaboração e manutenção do Programa de Gerenciamento de Risco de Fauna - PGRF e do Plano de Manejo de Fauna - PMFA.

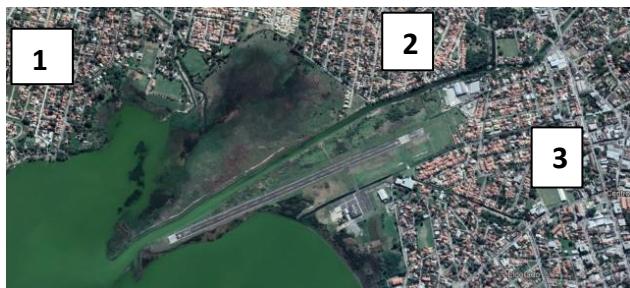
Figura 5: Área do Aeroporto próximo à Lagoa de Maricá com os bairros mais próximos: 1 - Itapeba; 2 - Mumbuca; 3 - Centro. Fonte Google Earth.

A disposição irregular de resíduos na ASA (principalmente nas comunidades de Itapeba, Mumbuca e Centro), como exemplificado nas figuras 2,3, 4 e 5 atraem avifauna e vetores de doenças, colocando em risco à saúde da população e segurança operacional do aeródromo.

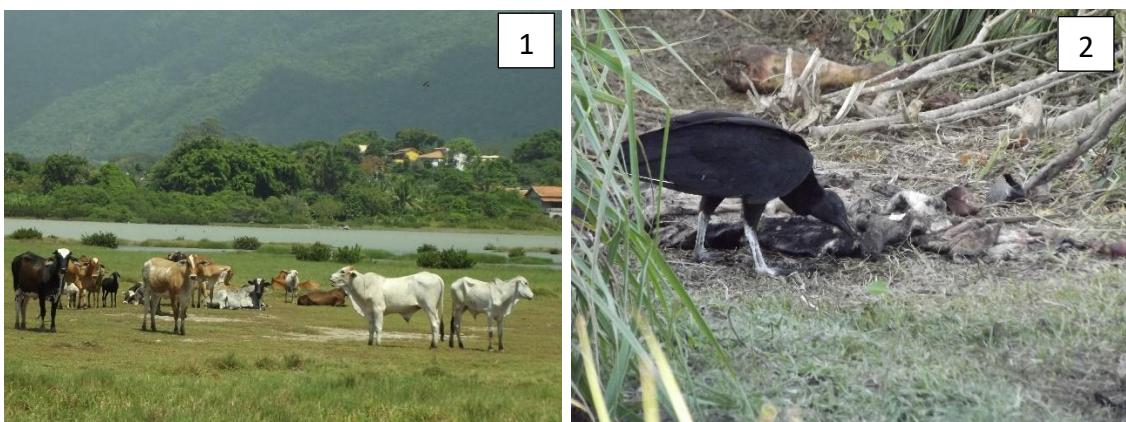
Trata-se de área particular adjacente ao sítio aeroportuário que possui criação de gado, equinos e aves como galinhas comuns e d'angola, patos e gansos. Os animais são criados parte confinados e soltos em extensa área de planície alagável próxima ao aeroporto. Em função das atividades desenvolvidas e, tendo a possibilidade iminente de algum animal morrer, servirá de fortíssimo atrativo de fauna, sobretudo urubus, trazendo sérios riscos às operações do Aeroporto Maricá. Este foco atrativo foi informado aos responsáveis pela operação do aeroporto e no momento está em análise pela CODEMAR, que traçará medidas cabíveis e necessárias para debelar este problema e atender às condicionantes previstas nas resoluções da ANAC no que tangem as práticas de prevenção mitigação do risco aviário. Esta mesma área também é utilizada para descarte de animais domésticos mortos, como cães e felinos (figura 8).

**Figura 8:** Criação de animais soltos próximo ao aeródromo (1) e carcaça de animal morto (2).  
Fotos: Christiano Pinheiro.

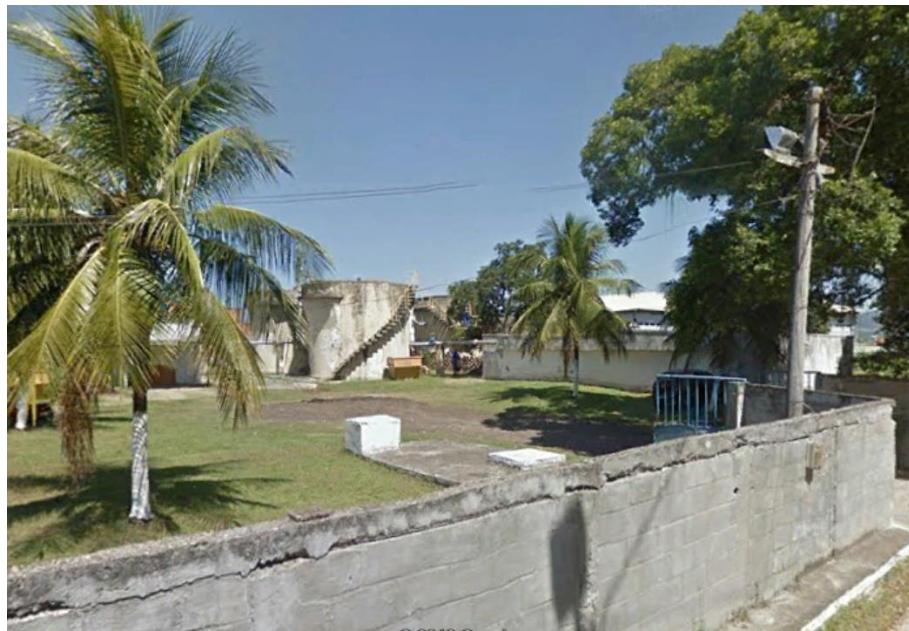
A estação de Tratamento de Esgotos (ETE) pertence à Companhia Estadual de Águas e Esgotos (CEDAE) e fica localizada na rua Alberto Santos Dumont, bairro do Eldorado, Centro de Maricá. A estação está a cerca de 500 metros da pista do aeroporto de Maricá e é um ponto de interesse para o monitoramento da fauna (figura 9).

**Figura 9:** Estação de Tratamento de Esgoto do bairro Eldorado em Maricá.  
Fonte: Google Earth.

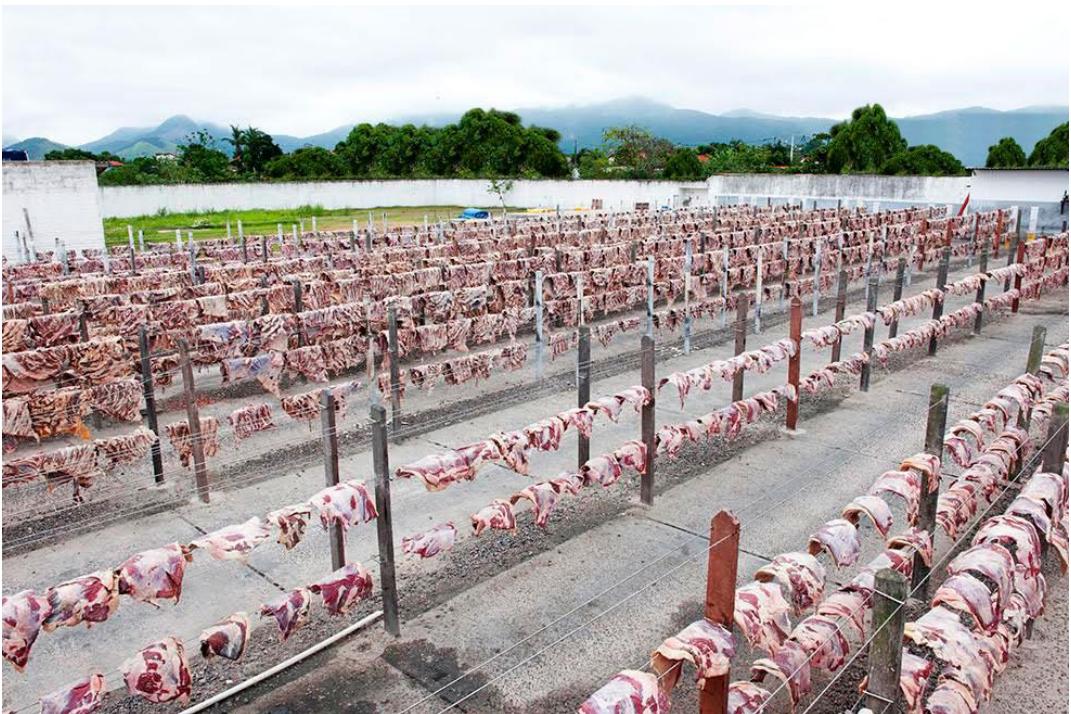
Durante o processo de produção, embalagem, armazenagem e expedição dos produtos, o controle de qualidade da empresa Charque 500 monitora e desenvolve cada etapa, através dos programas que estão sob constante supervisão e acompanhamento do Serviço de Inspeção Federal, todavia esta representa um forte atrativo de fauna para o aeródromo por manter alimento exposto atraindo urubus e pombos para as proximidades do aeródromo (figura 10).

**Figura 10:** Indústria de carnes Charque 500 localizada no bairro Eldorado, próximo da cabeceira 27, onde mantem alimento exposto ao ar livre em varais de secagem e podendo ser um forte atrativo de fauna. Fonte: [www.charque500.com.br](http://www.charque500.com.br).

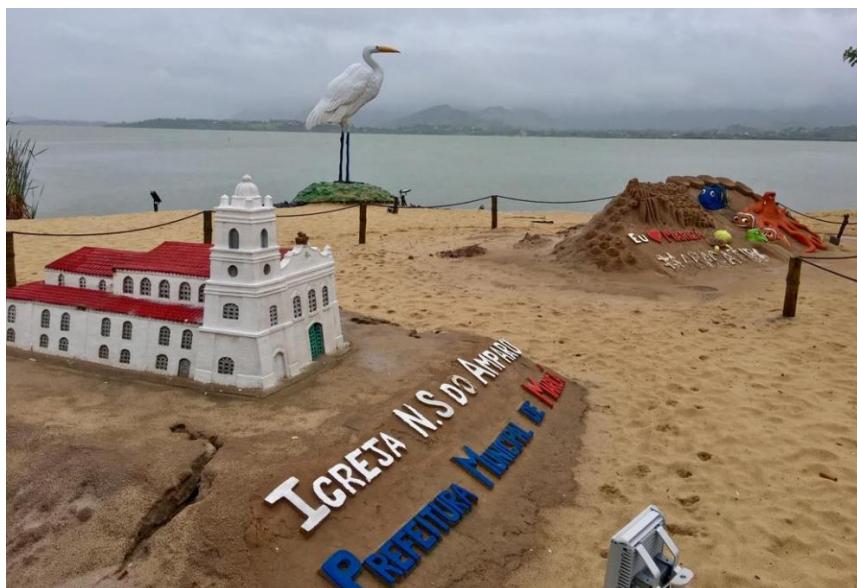
Nesta região há um pequeno píer onde atracam algumas embarcações trazendo os peixes pescados na lagoa de Maricá e é também local em que fazem a limpeza do pescado e descarte das vísceras ali mesmo, atraindo garças, biguás e outras piscívoras ao local cuja presença é comum (figura 11).

Figura 11: Orla de Araçatiba. Foto: Edicarlos Pralon.

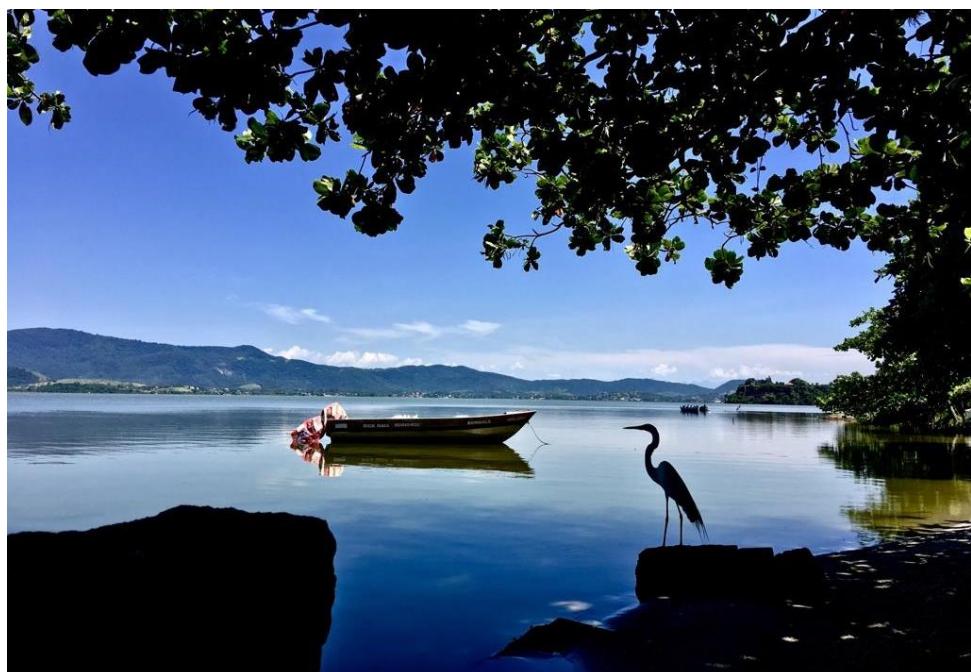
Tendo como principal local de pesca artesanal da comunidade, a lagoa de Maricá, apesar de um espelho d'água protegido por norma municipal como Área de Proteção Ambiental. E sua faixa marginal pela legislação estadual e federal, encontra-se em um grau avançado de poluição seja por falta de chuvas, poluição (esgoto ou lixo) intensa tanto das águas quanto do seu entorno e sofre com o desmatamento da mata ciliar. Da mesma forma que a orla de Araçatiba, os restos de peixe são lançados para que garças e biguás se alimentem, sendo, portanto, um atrativo que pode ser evitado através de programas de Educação e sensibilização ambientais acerca da correta segregação dos resíduos em locais próprios (figura 12).

Figura 12: Comunidade Pesqueira de Zacarias. Foto: Edicarlos Pralon.

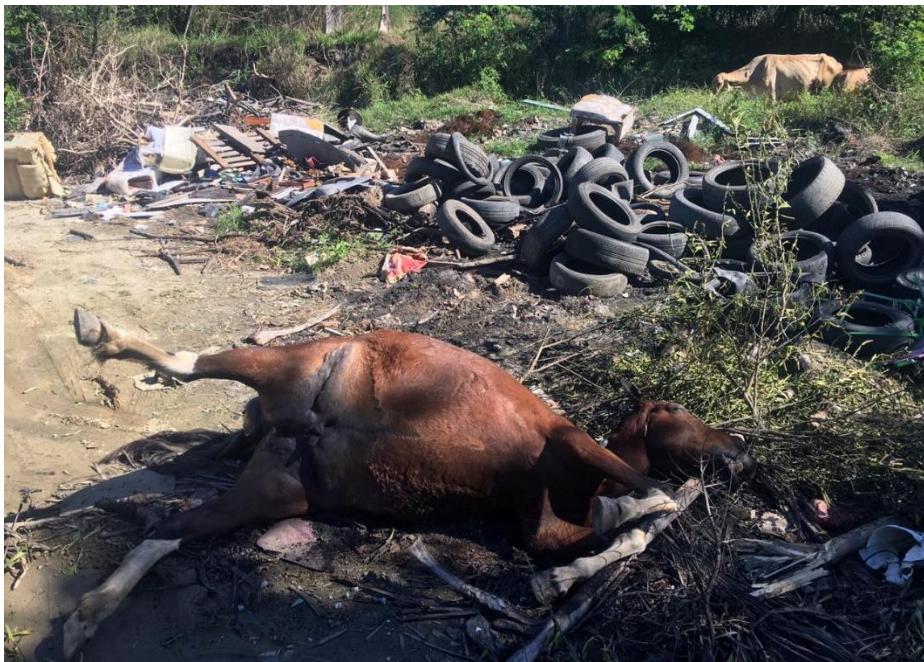
de Maricá. Todavia o local ainda tem sido usado para descarte de lixo e de carcaça de animais (figura 13) caracterizando-se como um forte atrativo de fauna no interior da ASA do aeroporto de Maricá.

Figura 13: Entrada do antigo aterro sanitário controlado do Caxito. Foto: Edicarlos Pralon.

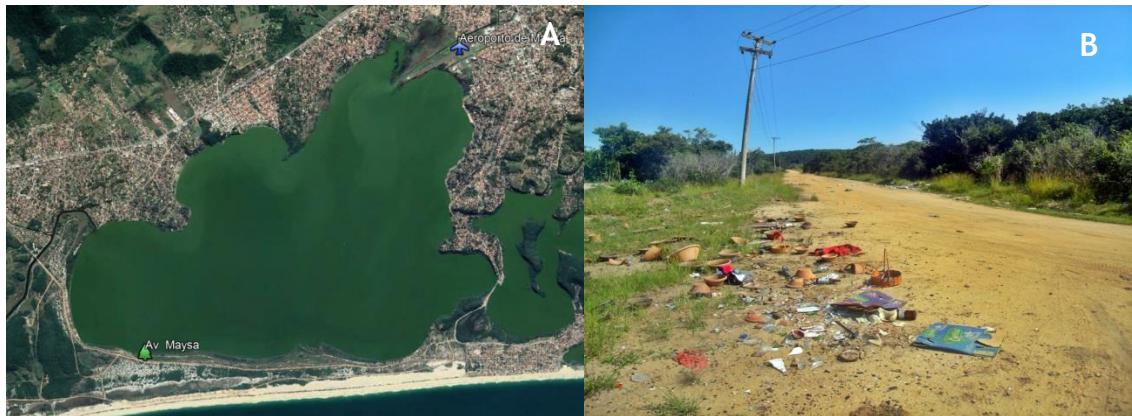
Figura 14: Localização da Av. Maysa (A) e lixo depositado nas laterais da via e no interior da restinga de Maricá (B). Fonte: Google Earth.

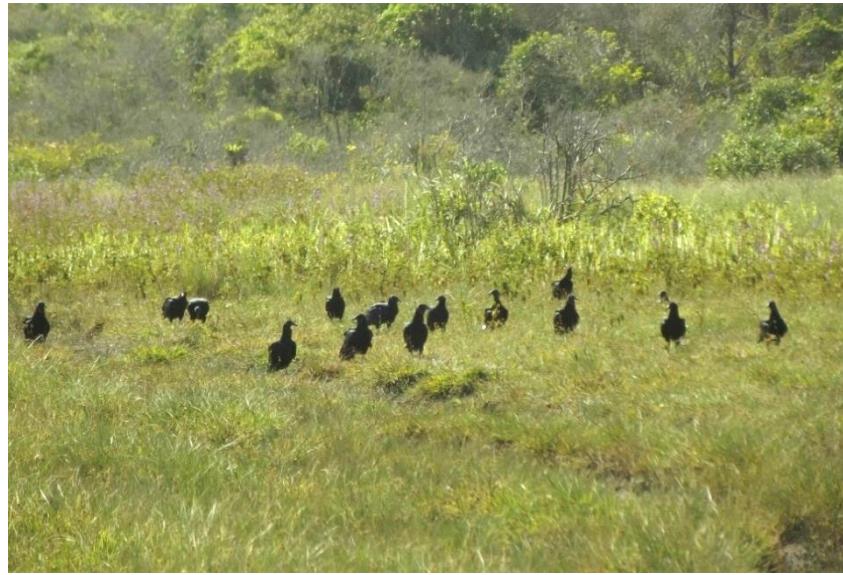
Devido à deposição irregular de resíduos e descarte de animais mortos, bem como o acúmulo natural de água no local, uma grande população de urubus e carcaras usam esta área, caracterizando-se como um importante risco as operações do aeródromo, sendo necessário um constante monitoramento. (figura 15).

**Figura 15:** Urubus em área usada para dessedentação próxima da praia e da Lagoa de Maricá. Foto: Christiano Pinheiro.

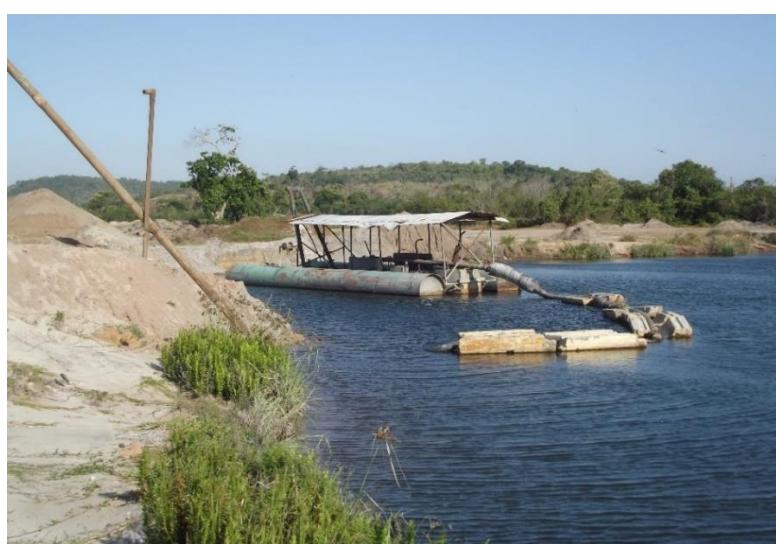
A Mineracão Santa Joana LTDA - ME é uma Sociedade Empresária Limitada que fica localizada na Fazenda Pedra Grande no município de Maricá, RJ. Foi fundada em 09 de maio de 1997, tem como atividade principal a extração de areia, pedra, cascalho ou pedregulho e beneficiamento associado. A exploração da areia promove abertura de grandes depressões no solo que acumula imensas quantidades de água e que por sua vez exerce forte influência como atrativo de aves, principalmente as aquáticas como marrecas e jaçanãs e aves marinhas como a fragata e os biguás (figura 16).

**Figura 16:** Extração de areia e cascalho na Fazenda Pedra Grande S/N, Inoã - Maricá. Foto: Christiano Pinheiro.

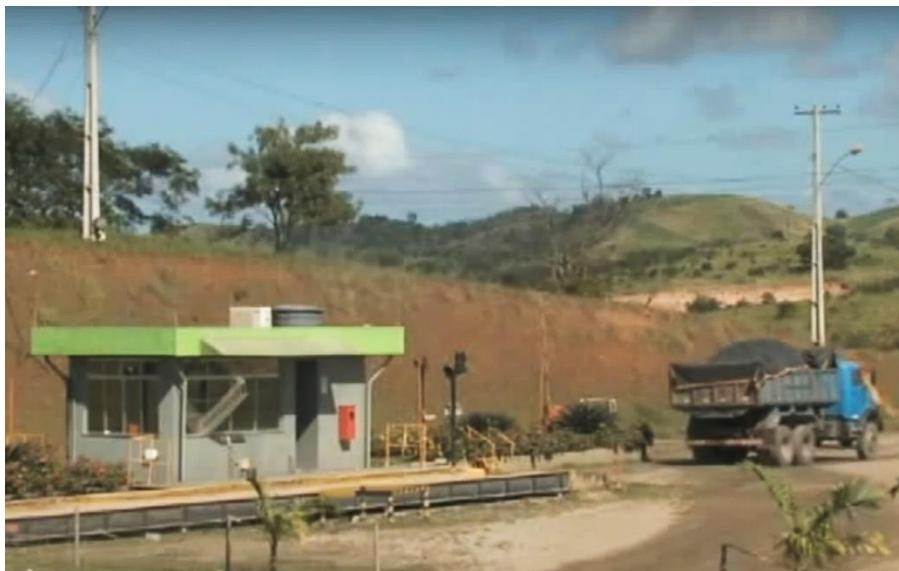
Contatos sem sucesso se iniciaram em novembro de 2018, sendo eles por email, por telefone e presenciais. Até o momento, não foi liberado a nossa visita para monitoramento da avifauna, toda via nestas tentativas presenciais, a equipe em uma análise somente qualitativa, pode observar urubus em térmica na região, reforçando a necessidade de monitoramento no local (figura 17).

**Figura 17:** Centro de Tratamento de Resíduos Sólidos de Itaboraí. Fonte: <https://www.youtube.com/watch?v=ueAt80idXj8>.

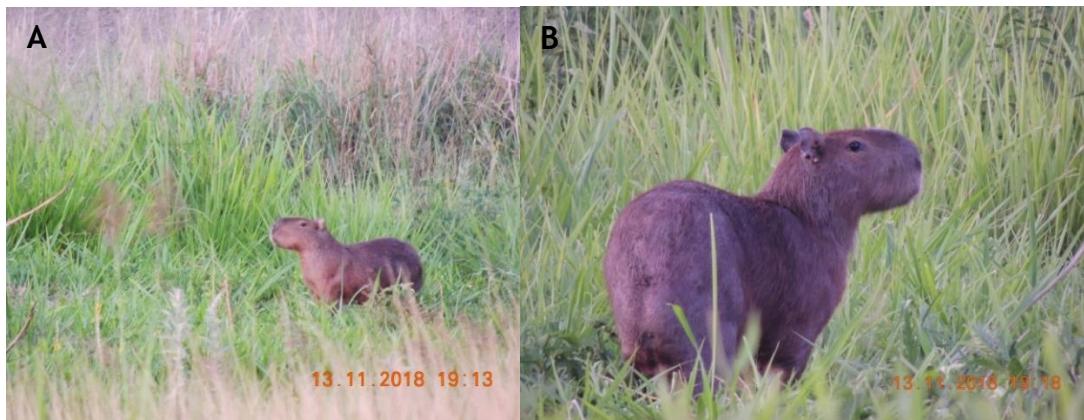
Figura 21: Capivara na lateral de pista. Foto: Christiano Pinheiro.

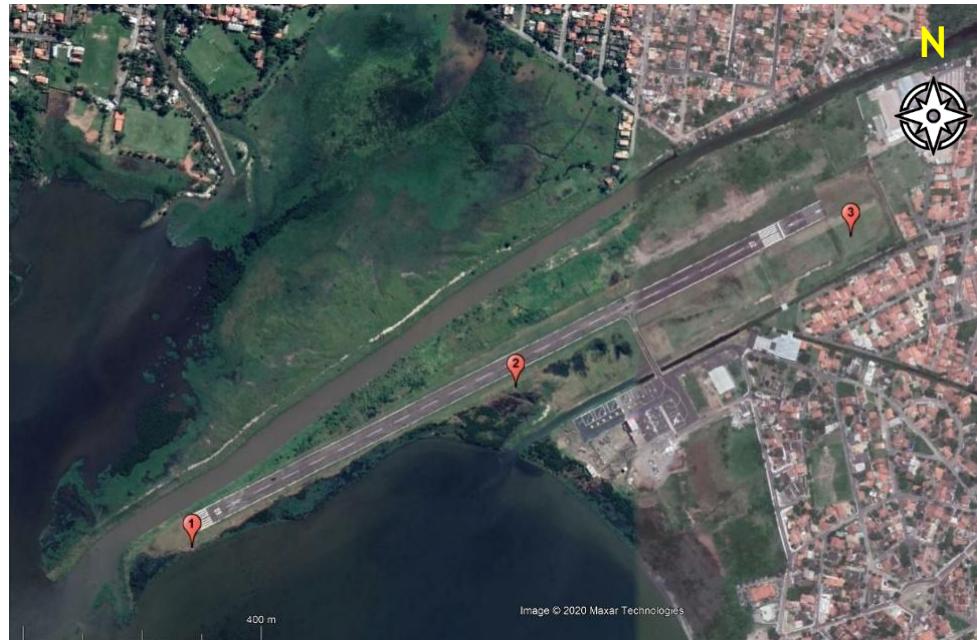
Foram realizadas visitas ao aeroporto de Maricá a fim de se amostrar a avifauna local no sentido de verificar quais os horários e que tipos de comportamentos estas realizavam ao longo do dia. As amostragens foram obtidas a partir de observação focal e três (3) pontos fixos distintos (figura 23) e seguiu a metodologia que já adotada anteriormente, porém com 3 pontos de amostragem para evitar sobreposição de amostragem em vez de 8 como foi executado no início do estudo para formação desta IPF. Os dados desta amostragem podem ser vistos na tabela 8. O monitoramento para verificação dos momentos que as aves começam a chegar ao aeródromo e quais as aves que estão permanentemente presentes no sítio aeroportuários foi realizado no início da manhã (entre 5:35h e 7:35h da manhã - período crepuscular matutino), no qual era verificado quando as aves começam a chegar e passar pelo sítio aeroportuário

**Figura 23:** Pontos fixos utilizados para o presente monitoramento. Fonte: Google Earth.

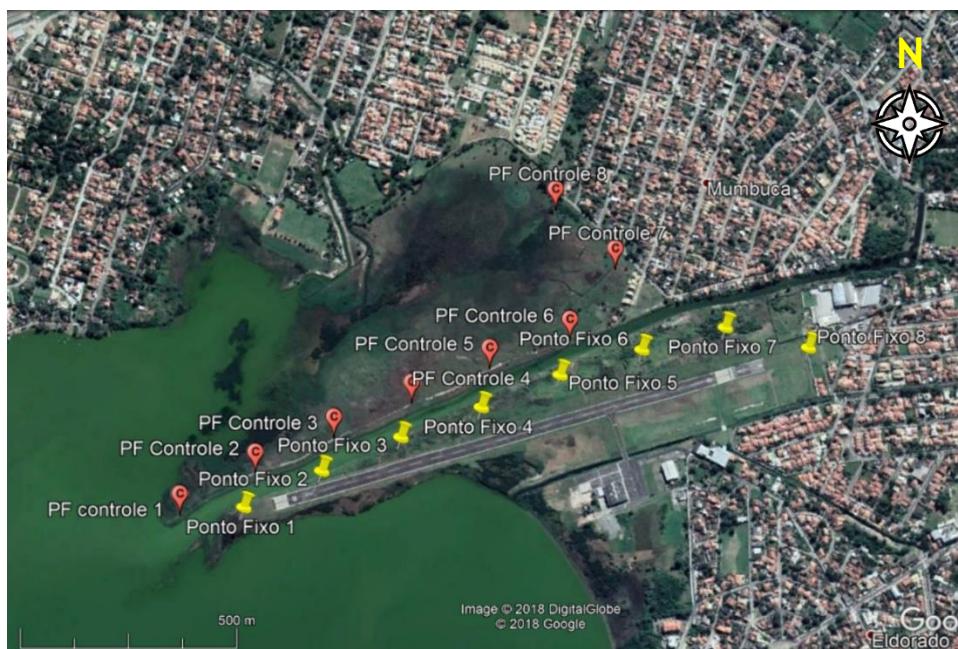
Outro método utilizado foi amostragem por transecto de varredura no qual foi percorrido a pé, por 50 minutos e em velocidade constante, o percurso de 1,4 km de distância dentro da área do aeródromo e a mesma distância na área controle que é de 200m (Figuras 24 e 25). De forma semelhante ao método de amostragem por pontos fixos, todas as espécies observadas e/ou ouvidas foram registradas. Os dados desse método foram registrados de modo qualitativo, ou seja, cada espécie só foi registrada apenas uma vez, independentemente do número de vezes em que o observador viu a mesma.

**Figura 24:** Pontos de monitoramento de fauna na área do aeroporto de Maricá. Fonte: Google Earth.

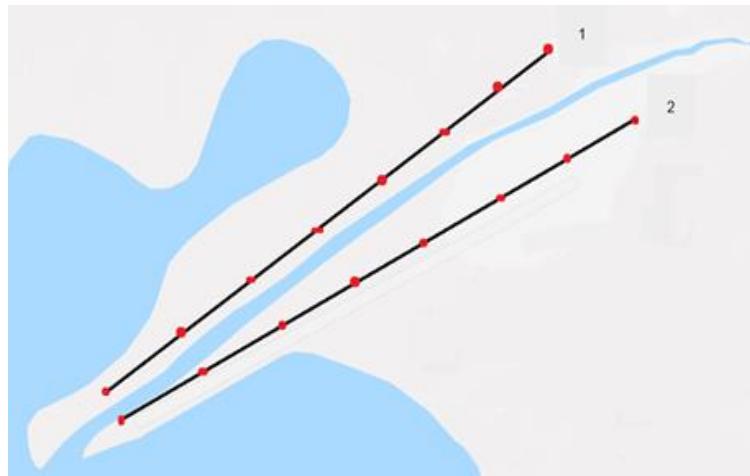
**Figura 25:** Pontos de monitoramento de fauna na área do aeroporto de Maricá, evidenciando o desenho esquemático da metodologia e sua distribuição no terreno. 1- Transecto da área controle; 2- transecto no interior do sítio aeroportuário.

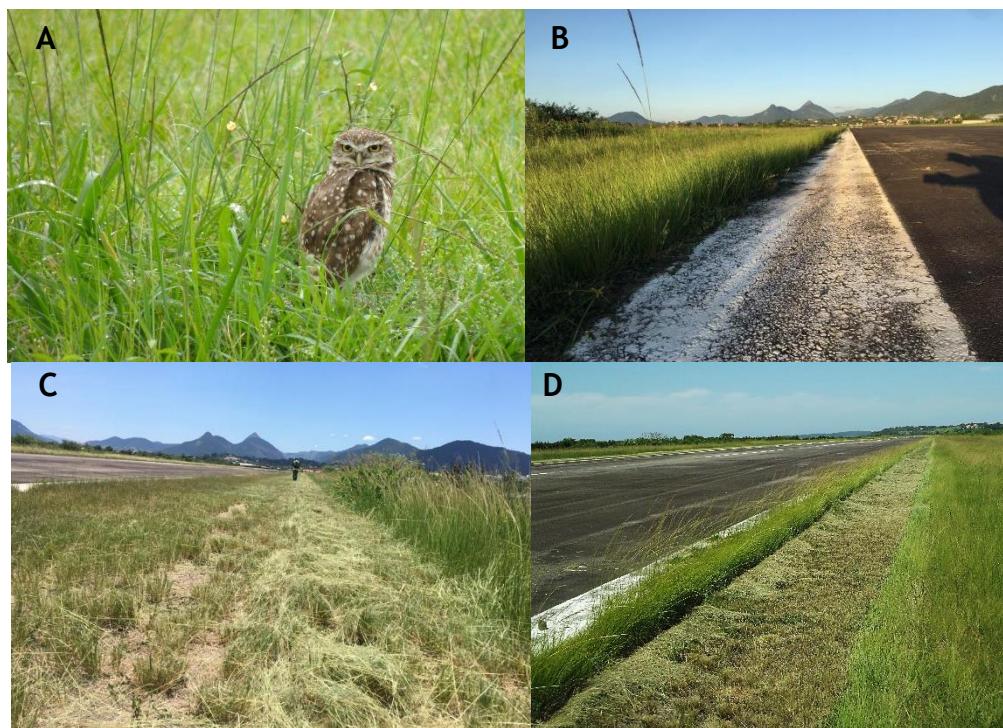
**Figura 27:** A - Coruja-buragueira presente no sítio aeroportuário; B - detalhe da altura da grama ao lado da pista e C e D- aparas da grama após o corte.

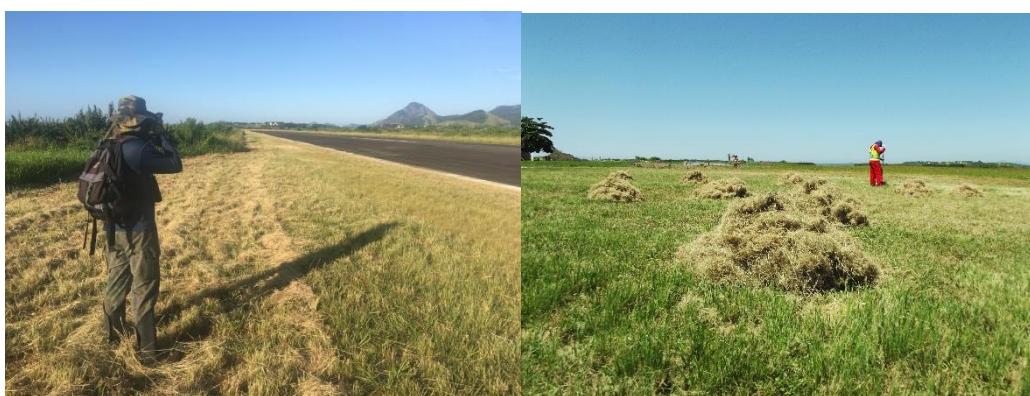
Tão importante quanto o manejo das áreas verdes do aeródromo é a retirada imediata das aparas e a correta destinação. Pois elas podem propiciar a formação de abrigos temporários invertebrados, pequenos mamíferos e répteis os quais são atrativos para as aves. Esta medida não tem sido feita adequadamente, mesmo quando as aparas de grama são removidas, há um período relativamente grande entre o corte e o recolhimento, que favorece o recrutamento de aves para o sítio aeroportuário (figura 28).

Figura 28: Corte da grama e manejo das aparas para remoção. Foto: Edicarlos Pralon.

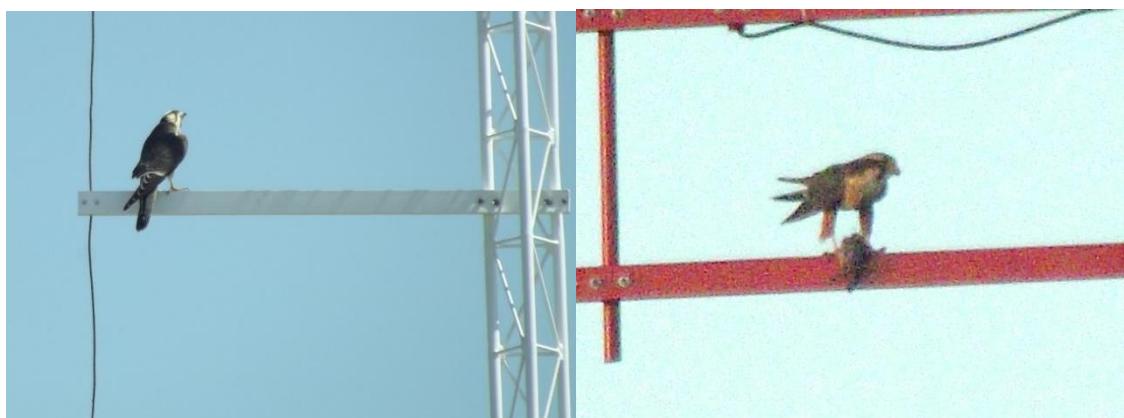
recrutamento de indivíduos para o local, Carcarás (*C. plancus*), quero-queros (*V. chilensis*) e anus (*C. ani*). Além destas, outras aves são beneficiadas pela maior disponibilidade de presas expostas que saltam em fuga das áreas de roçagem e de carcaças de animais mutilados. Espécies como de pombos, rolinhas e outras aves menores como pardais (*P. domesticus*), canários-da-terra (*S. flaveola*) e o polícia-inglesa-do-sul (*S. superciliaris*) podem ser atraídos pelas sementes deixadas após o corte de gramados devido à ampla oferta de sementes (Souza *et al*, 2016). É importante ressaltar que um indivíduo de *S. superciliaris* foi predado por coruja-buraqueira, na área controle, por falcão-de-coleira e garça-branca-grande dentro do sítio. O falcão inclusive utilizou a torre de meteorologia como poleiro após a captura (figura 29).

**Figura 29:** Predação de *S. superciliaris* por *F. femoralis*. Foto: Christiano Pinheiro.

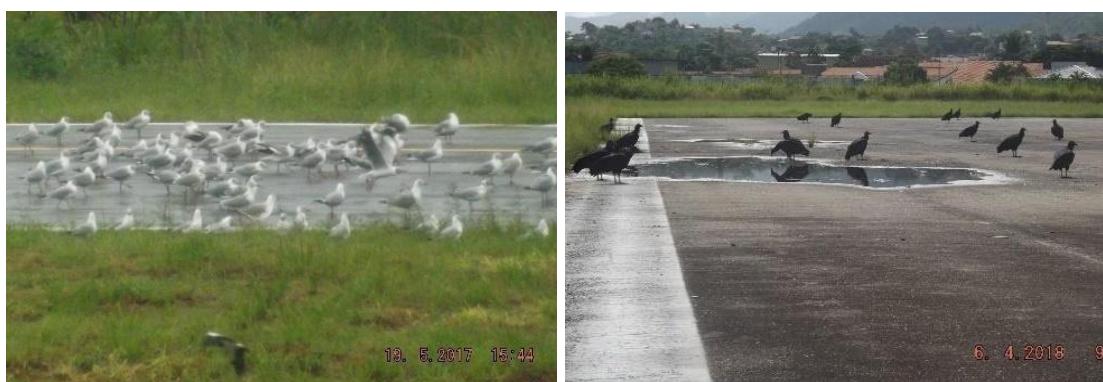
**Figura 31:** Gaivotas-de-cabeça-cinza e urubus-de-cabeça-preta na cabeceira 27. Fonte: CODEMAR.

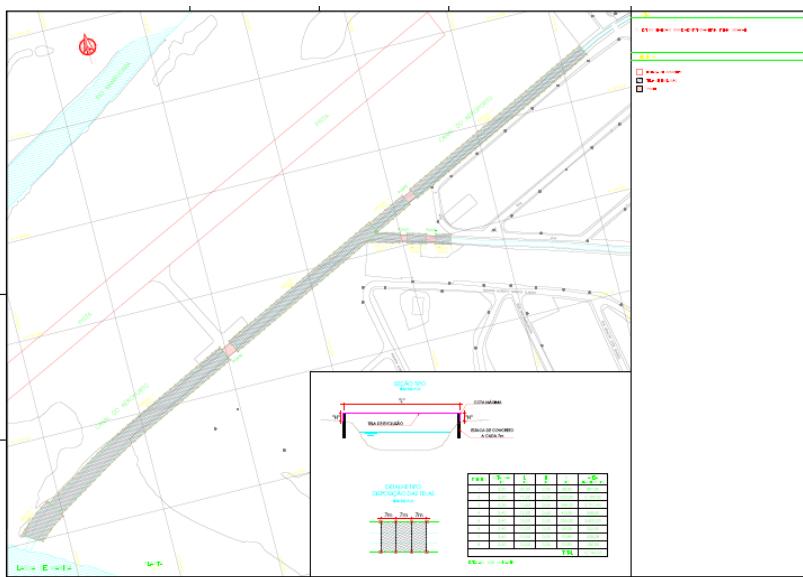
**Figura 32:** Localização das galerias de águas pluviais dentro do sítio aeroportuário

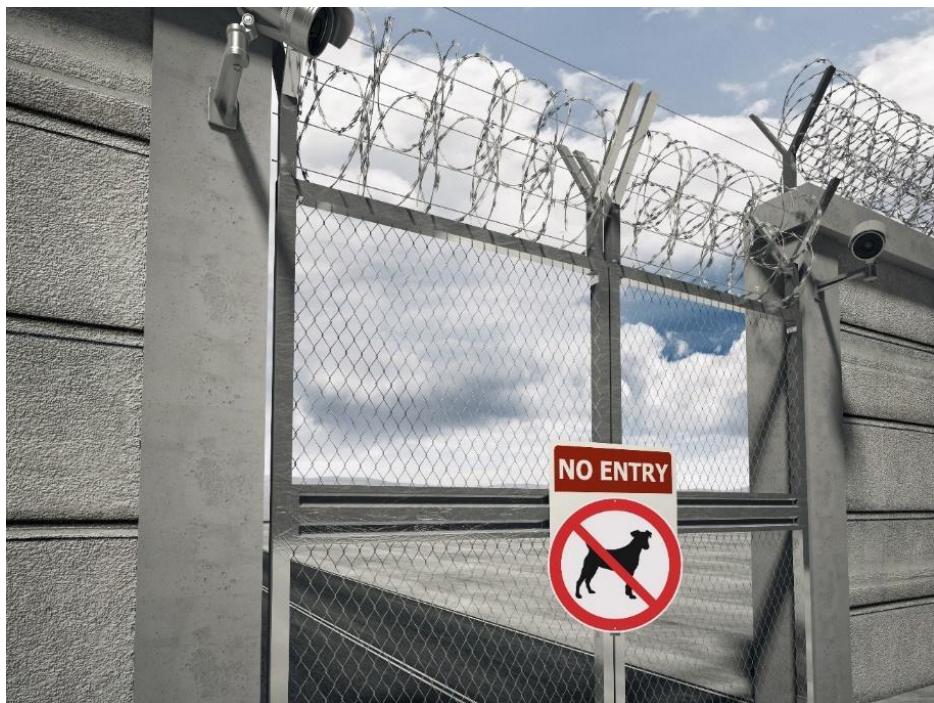
veículo, tem a função de uma segunda barreira, evitando assim que entrem no sítio aeroportuário (figura 34).

Figura 34: modelo de portão de acesso de veículos de abastecimento elaborado com auxílio do programa Canva.

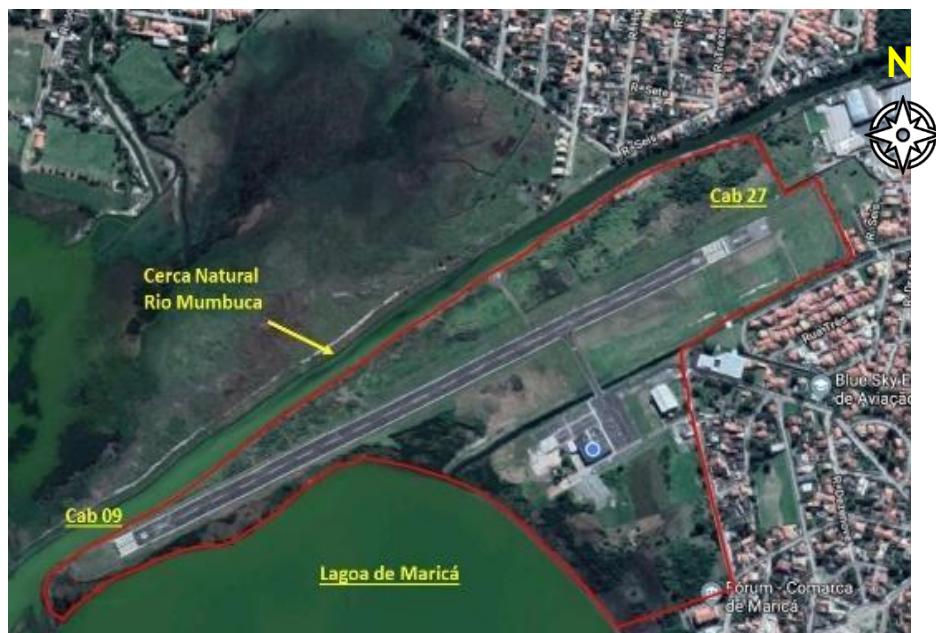
Figura 36: desenho esquemático da cerca operacional proposta.

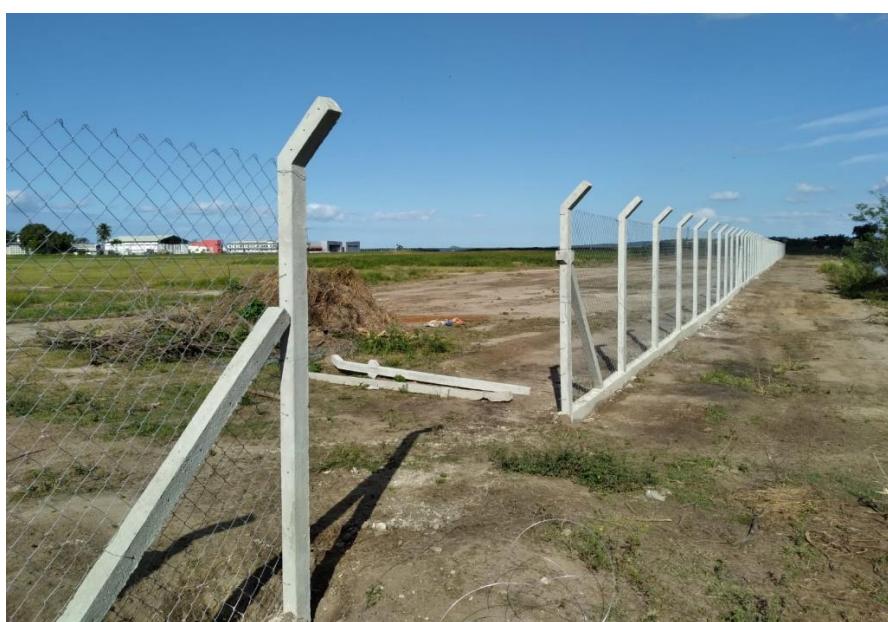
Figura 37: Cercas operacionais sendo construída.

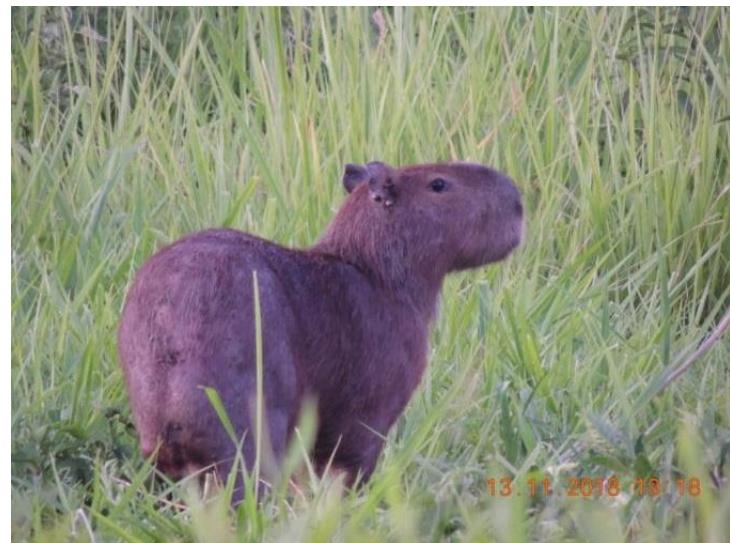
É preciso salientar o registro de muitos indivíduos adultos de capivara (*H. hydrochaeris*) (Figura 45) próximos da área de segurança na lateral da pista além de fezes desses animais que são reiteradamente encontradas em grandes quantidades nas margens do rio Mumbuca e em diferentes estágios de degradação, indicando que os acessos a estes locais são constantes (Figura 46). Em caso de um eventual acidente envolvendo algum animal deste porte, as consequências seriam muito sérias em função de sua massa corpórea. Baseado em nossas amostragens propusemos medidas mitigadoras para a diminuição da presença destas espécies no aeroporto de Maricá.

**Figura 45:** Capivara na lateral de pista.

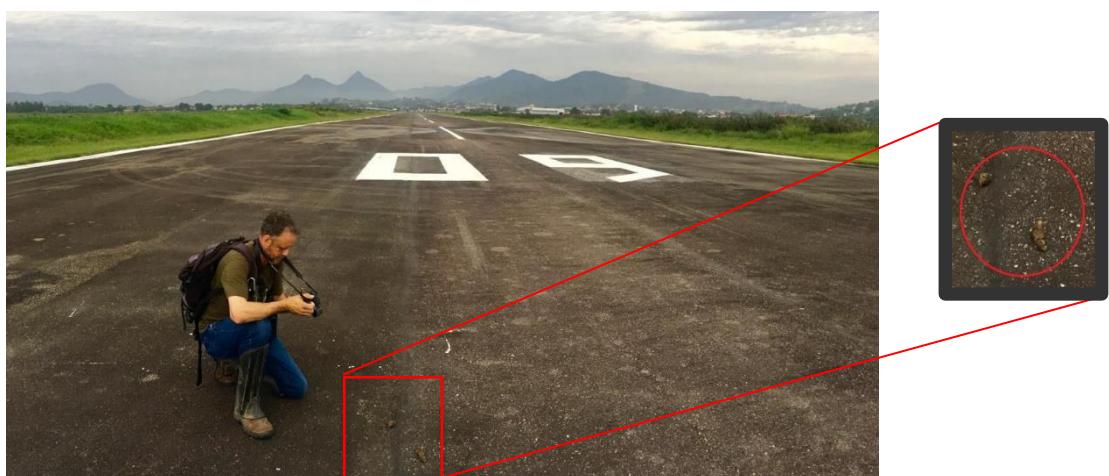
**Figura 46:** Registro do uso da pista por mamíferos de grande porte (detalhe fezes de capivara adulta).

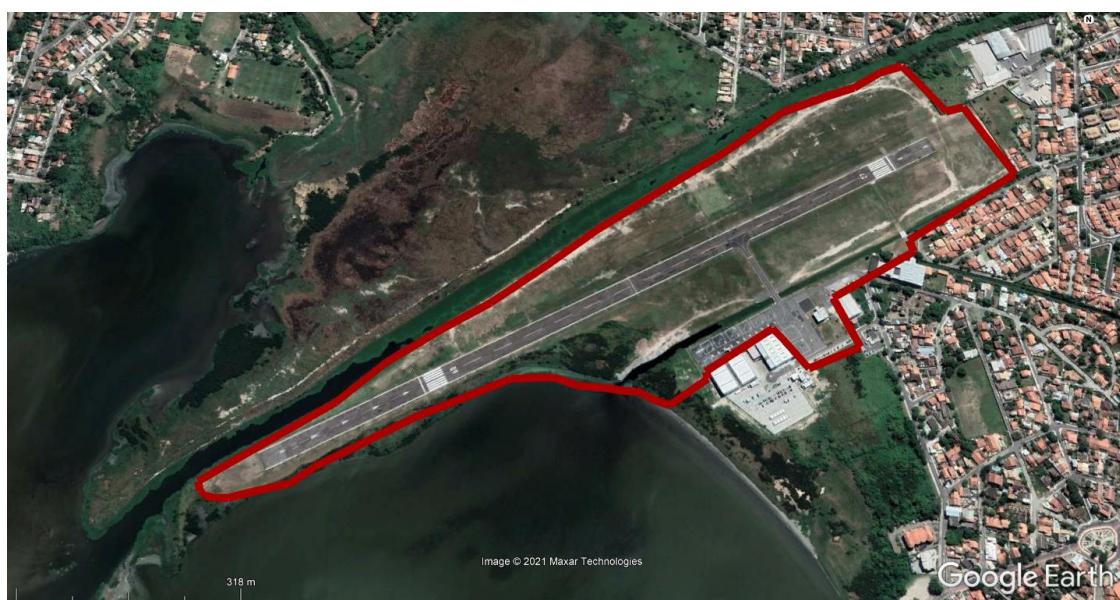
Com uma área total aproximada de 0,29 Km<sup>2</sup> a área operacional do Aeroporto de Maricá possui características próprias que têm seus graus de atratividade específicos para cada grupo taxonômico presente naquela região (figura 47). Para efeito de cálculos foram utilizadas as espécies que segundo a tabela de VilaReal e de Carter representam maior risco ao Aeroporto de Maricá. Desta forma poderíamos apontar com mais acurácia as espécies que necessitam de ações imediatas de manejo para que o nível de risco retorne aos padrões aceitáveis (risco moderado) garantindo maior segurança às operações no aeródromo.

Figura 47: Área operacional do Aeroporto Maricá (0,29 km<sup>2</sup>). Fonte: Google Earth 2021.

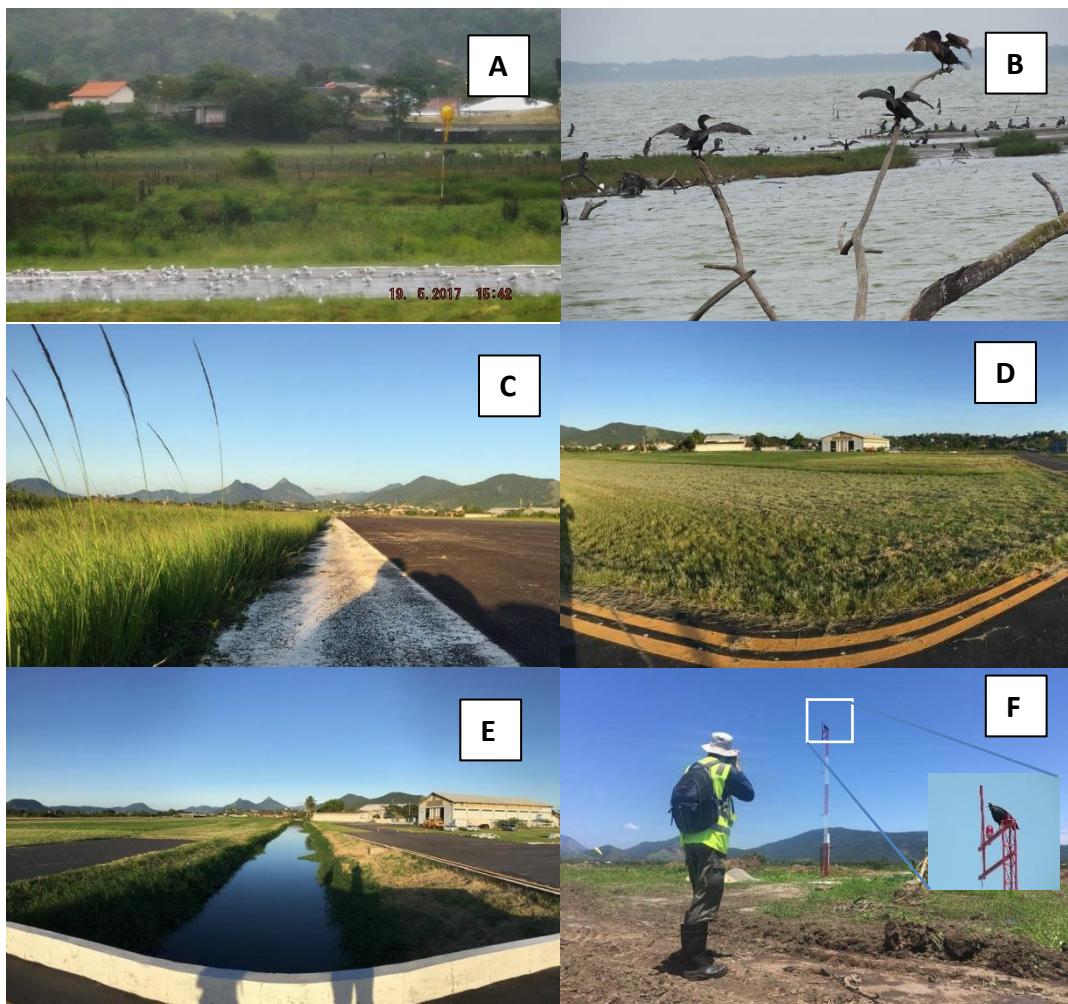
**Figura 7:** A) acúmulo de água na pista em dias de chuva, que são fortes atrativos de fauna; B) Galhos parcialmente submersos na foz do rio Mumbuca, que serve de poleiro para aves marinhas; C) Grama em inadequação com a norma - acima dos 15cm; D) Poda de grama sem que recolha de forma adequada as aparas; E) Canal descoberto, usado para dessedentação e nidificação; F) Equipamentos sem espículas, servindo de poleiro. Fotos: Christiano Pinheiro e Edicarlos Pralon.

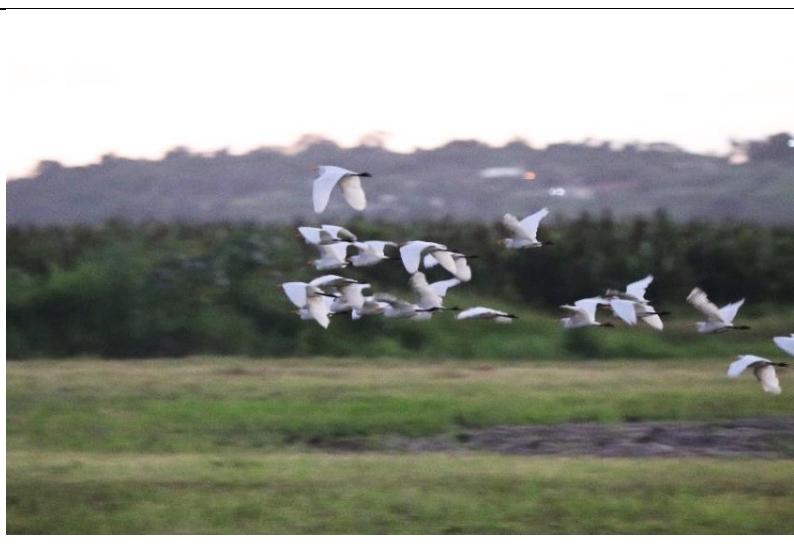
D
<p>Espécie-problema: Bando grande de garças-brancas-pequenas (<i>Egretta thula</i>) cruzando a pista próximo a cabeceira 27 no período crepuscular vespertino (23 K 722828.91 m E 722828.91 m E). Local no mapa de grade: H-16, I-16, H-15, J-17 e J-16.</p>

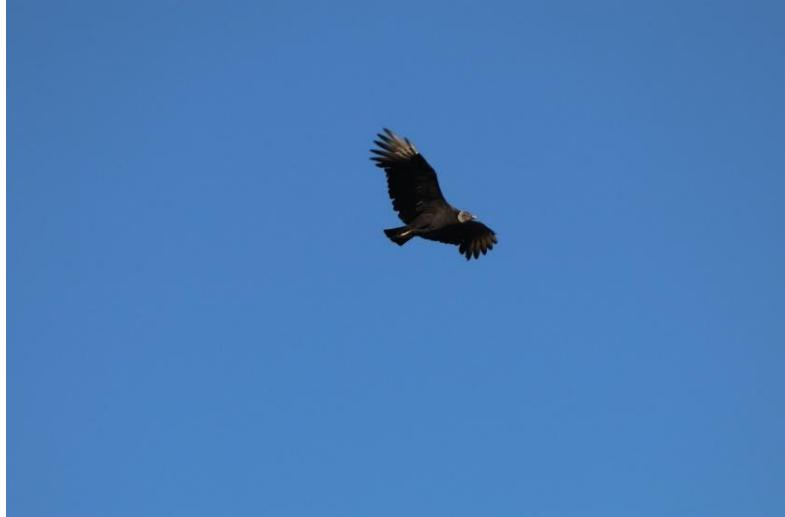
<b>J</b>
<p>Acúmulo de água na pista próximo à cabeceira 09. O recapeamento do asfalto e as terraplanagens estão sendo feitas para mitigar este foco atrativo de aves aquáticas como marrecas, batuínhas e pernilongos, além de quero-queros e urubus Locais no mapa de grade: N-08, O-07 e N-09.</p>

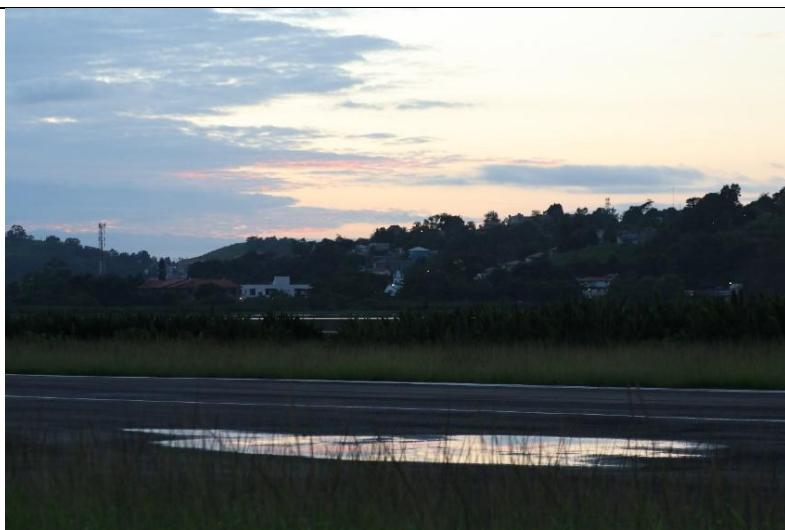
<b>K</b>

<p>Mitigação de foco atrativo: a terraplanagem de pontos de alagamento e acúmulo de água após chuvas têm diminuído este foco. Local no mapa de grade: K-15, K-16, e M-13, M-14, L-13 e L-14.</p>

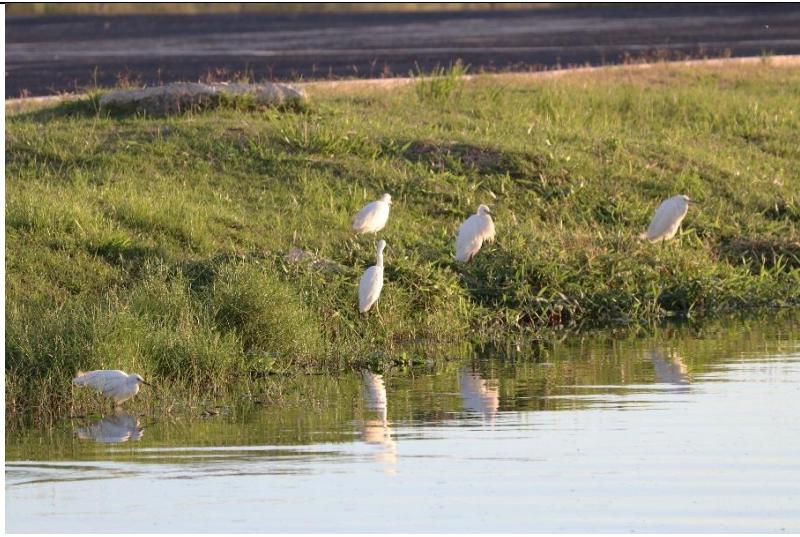
<p>M</p>
---	---	----------

<p>Espécies-problema: marreca-toicinho (<i>A. bahamensis</i>) grande bando voando na saída da cabeceira 09 e saída do rio Mumbuca. Esta espécie também frequenta o canal e constantemente é vista nadando em frente aos Hangares H2 e H3 (722550.52 m E / 7463647.61 m S). Locais no mapa de grade: Q-02, R-02, S-04, M-13 e N-13.</p>

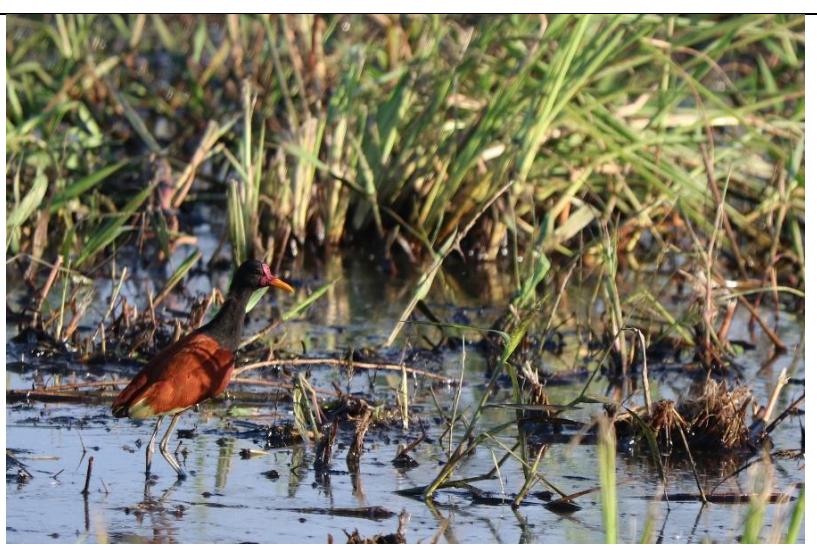
P

Frango-d'água jovem (*G. galeata*). Espécie comum que habita as margens do canal que corta o aeroporto, o rio Mumbuca e a laguna de Maricá. A presença de animais jovens, mostra que a disponibilidade de recursos existente permite que estas e outras espécies como a jaçanã se reproduzam. A mitigação de foco atrativo é prevista através de canalização. (23 K 722764.45 m E/ 7463823.32 m S). Locais no mapa de grade: K-17, J-18, N-11, N-13, M-13 e N-12, O-11, T-01, T02, T-03, s-01, S-02, S-03.

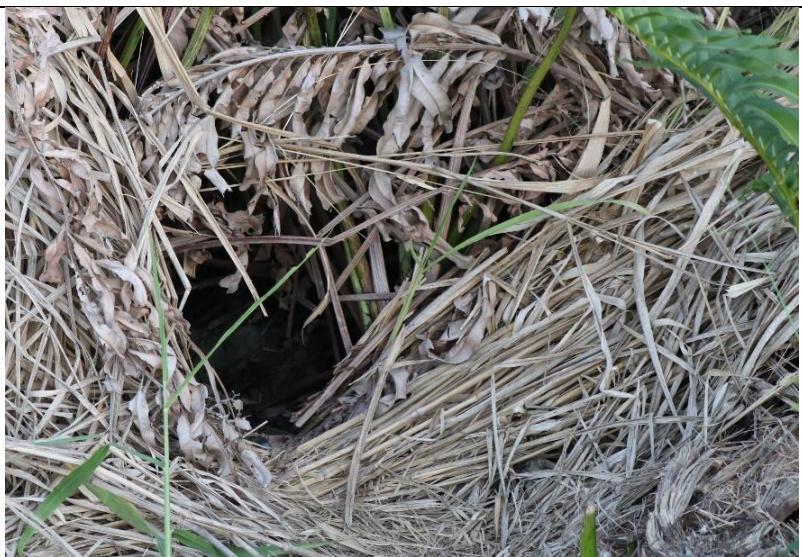
R

<p><b>Foco atrativo de fauna:</b> caranguejo catanhão (<i>N. granulata</i>) comum nas margens da Lagoa de Maricá e dentro do sítio aeroportuário e no novo estacionamento. É um dos principais atrativos de fauna para aves como as garças, savacus que vivem nas margens da lagos nas extremidades da área de segurança. Local no mapa de grade: O-15.</p>

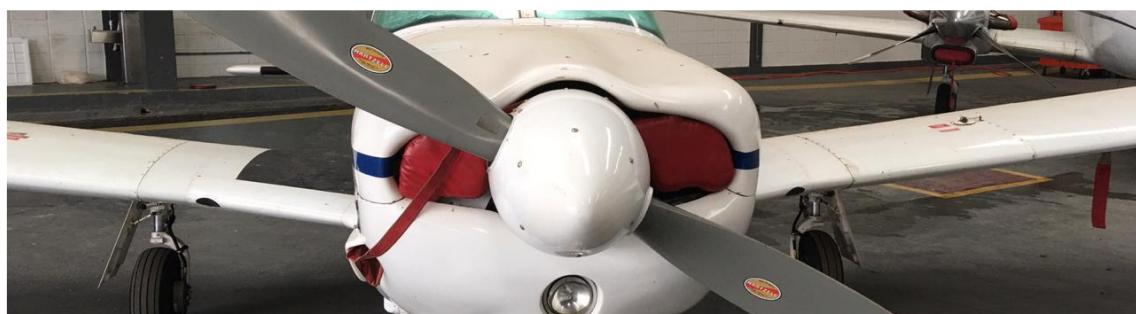
**Figura 1: Aeronave em que foi encontrado um ninho de andorinha em uma das entradas de ar.**

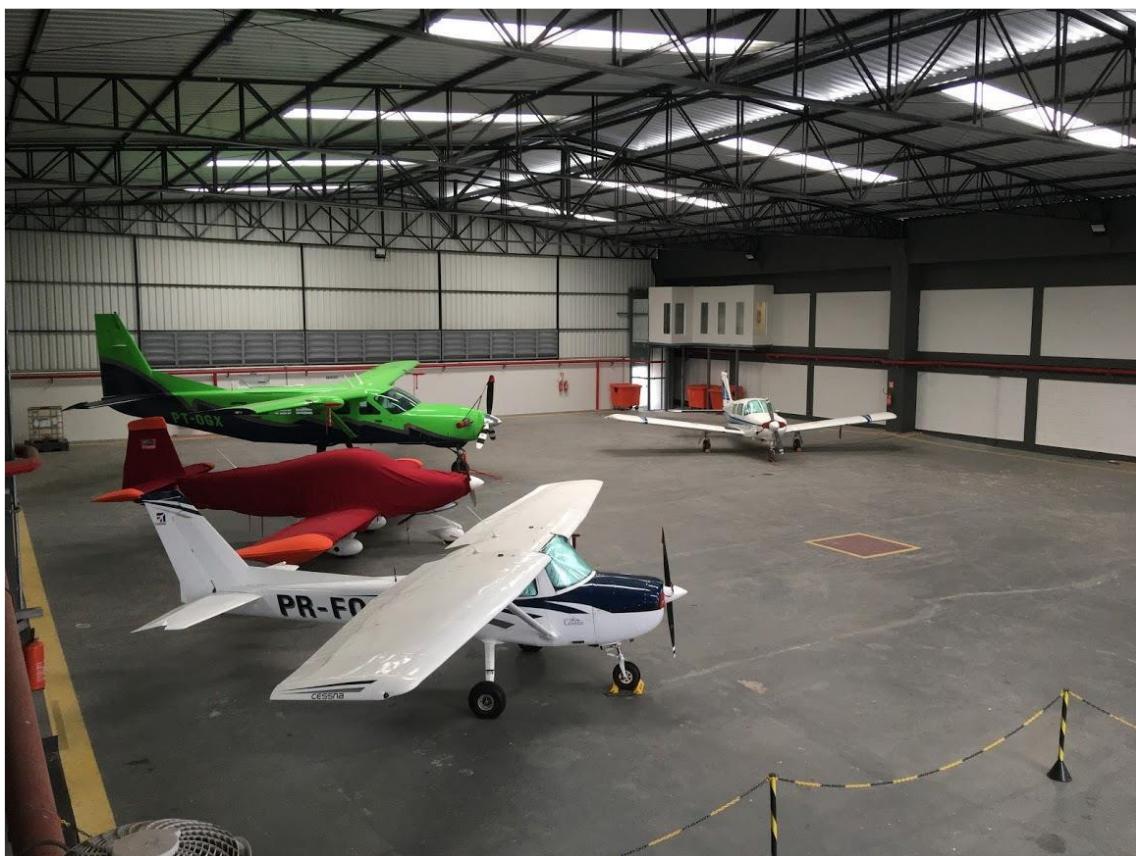
Figura 2: Hastes metálicas de sustentação do telhado, que favorecem a formação de ninhos.
