Identificação do Perigo de Fauna - IPF do Aeroporto Maricá - SBMI, elaborado para atendimento das condicionantes prescritas pela Agência Nacional de Aviação Civil - ANAC.

O presente relatório técnico tem por objetivo apresentar a Identificação de Perigo de Fauna - IPF, realizada no sítio aeroportuário e na Área de Segurança Aeroportuária. Os dados gerados nortearão a elaboração e manutenção do Programa de Gerenciamento de Risco de Fauna - PGRF e do Plano de Manejo de Fauna - PMFA.

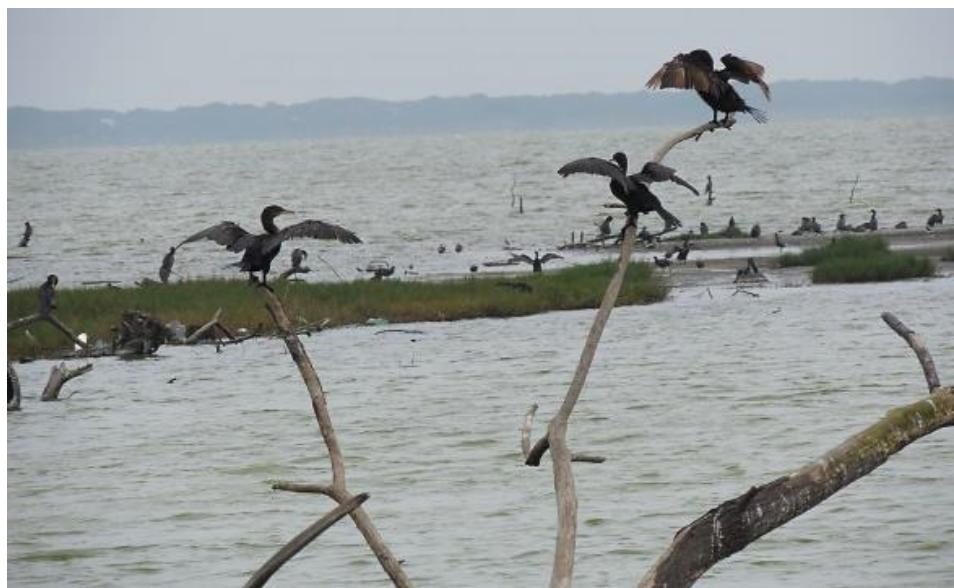
**Figura 1:** Registro do uso da espécie *Nannopterum brasilianus* (biguá) como área de descanso nos galhos na foz do rio Mumbuca gerando grande risco operacional ao aeroporto de Maricá.

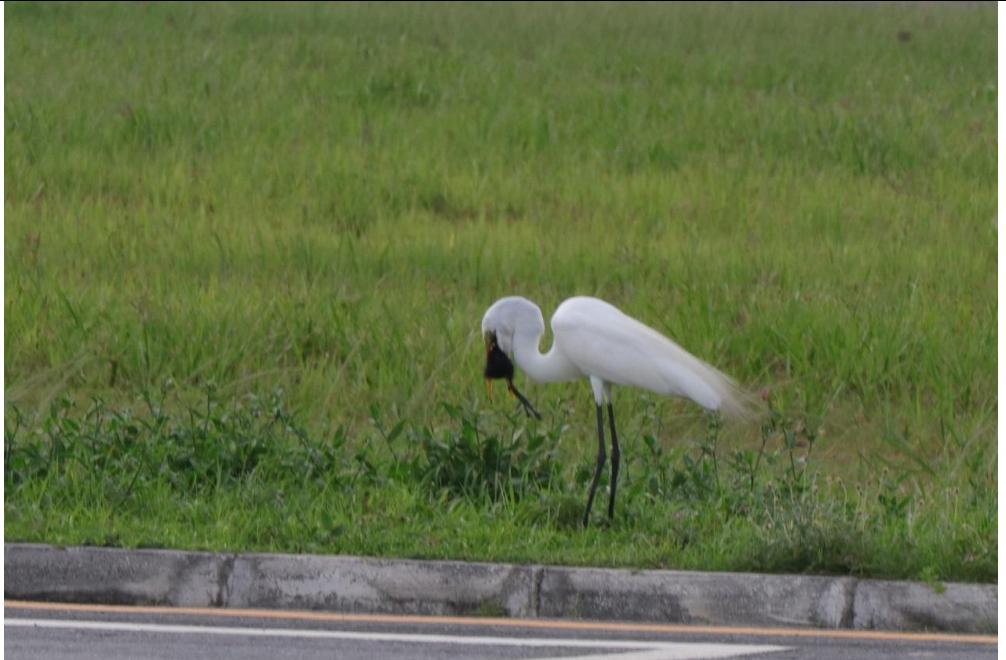
**Figura 2:** Predação de um jovem de frango d'água por uma garça-branca-grande às margens do canal que corta o sítio.
