RELATÓRIO TÉCNICO SONDAGEM À PERCUSSÃO

(Segundo a Norma Brasileira NBR 6484)

PROPRIETÁRIO: CODEMAR

ENDEREÇO: Estrada Zilto Monteiro de Abreu, 17, Cajú, Maricá - RJ / Fazenda Nossa Senhora do Amparo

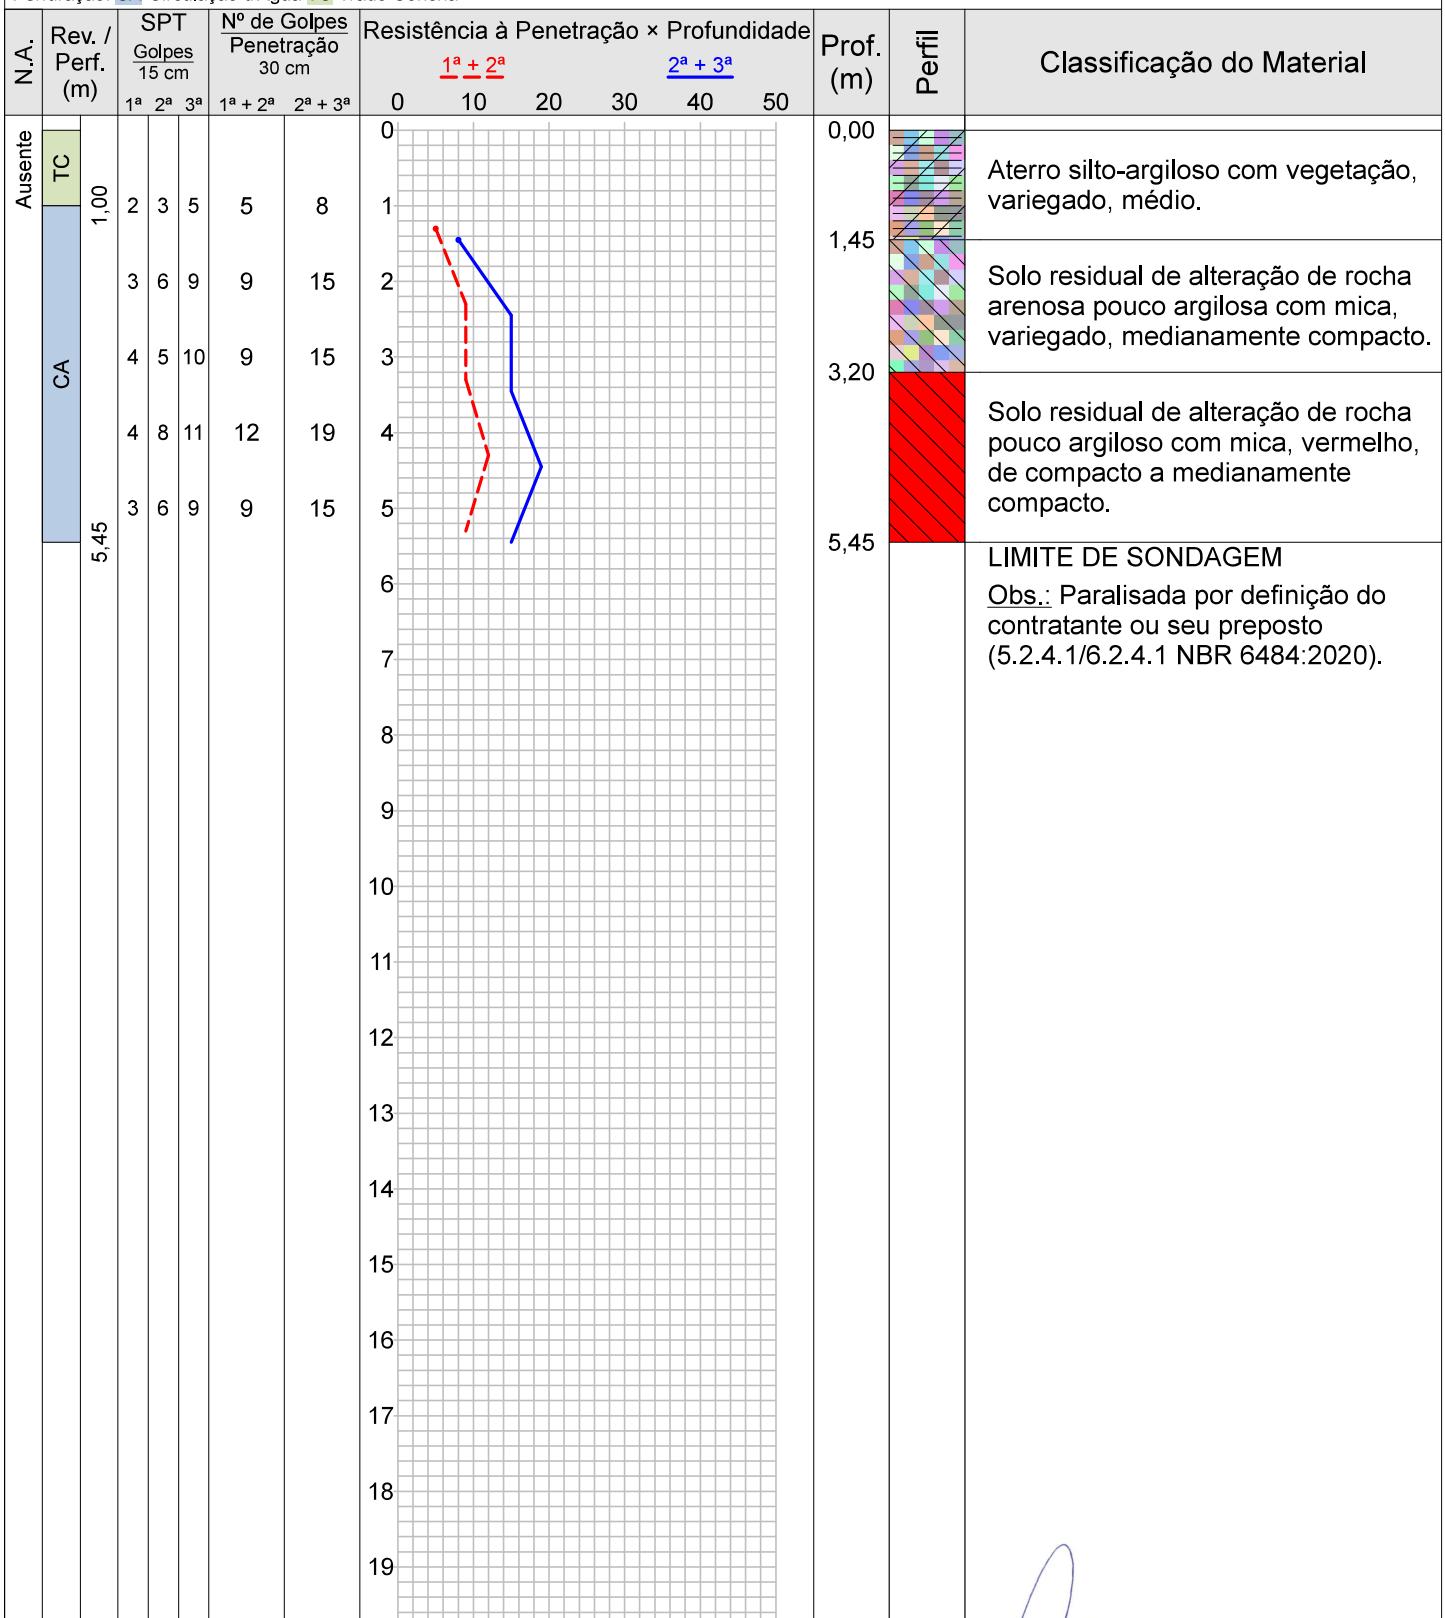
SP-01

∅ Amostrador	Ext.: 50,8 mm	Altura de queda: 75 cm	Cota da boca do furo: —	Ensaio de Avanço por Circulação d'Água				
	Int.: 34,9 mm	Peso: 65 kgf	Revestimento: 0,00 m	Início	10 min	20 min	30 min	Término
∅ Revestimento:	63,5 mm	Escala vertical: 1:100	Nível d'água: Ausente	—	—	—	—	—

Perfuração: CA-Circulação d'Água TC-Trado Concha

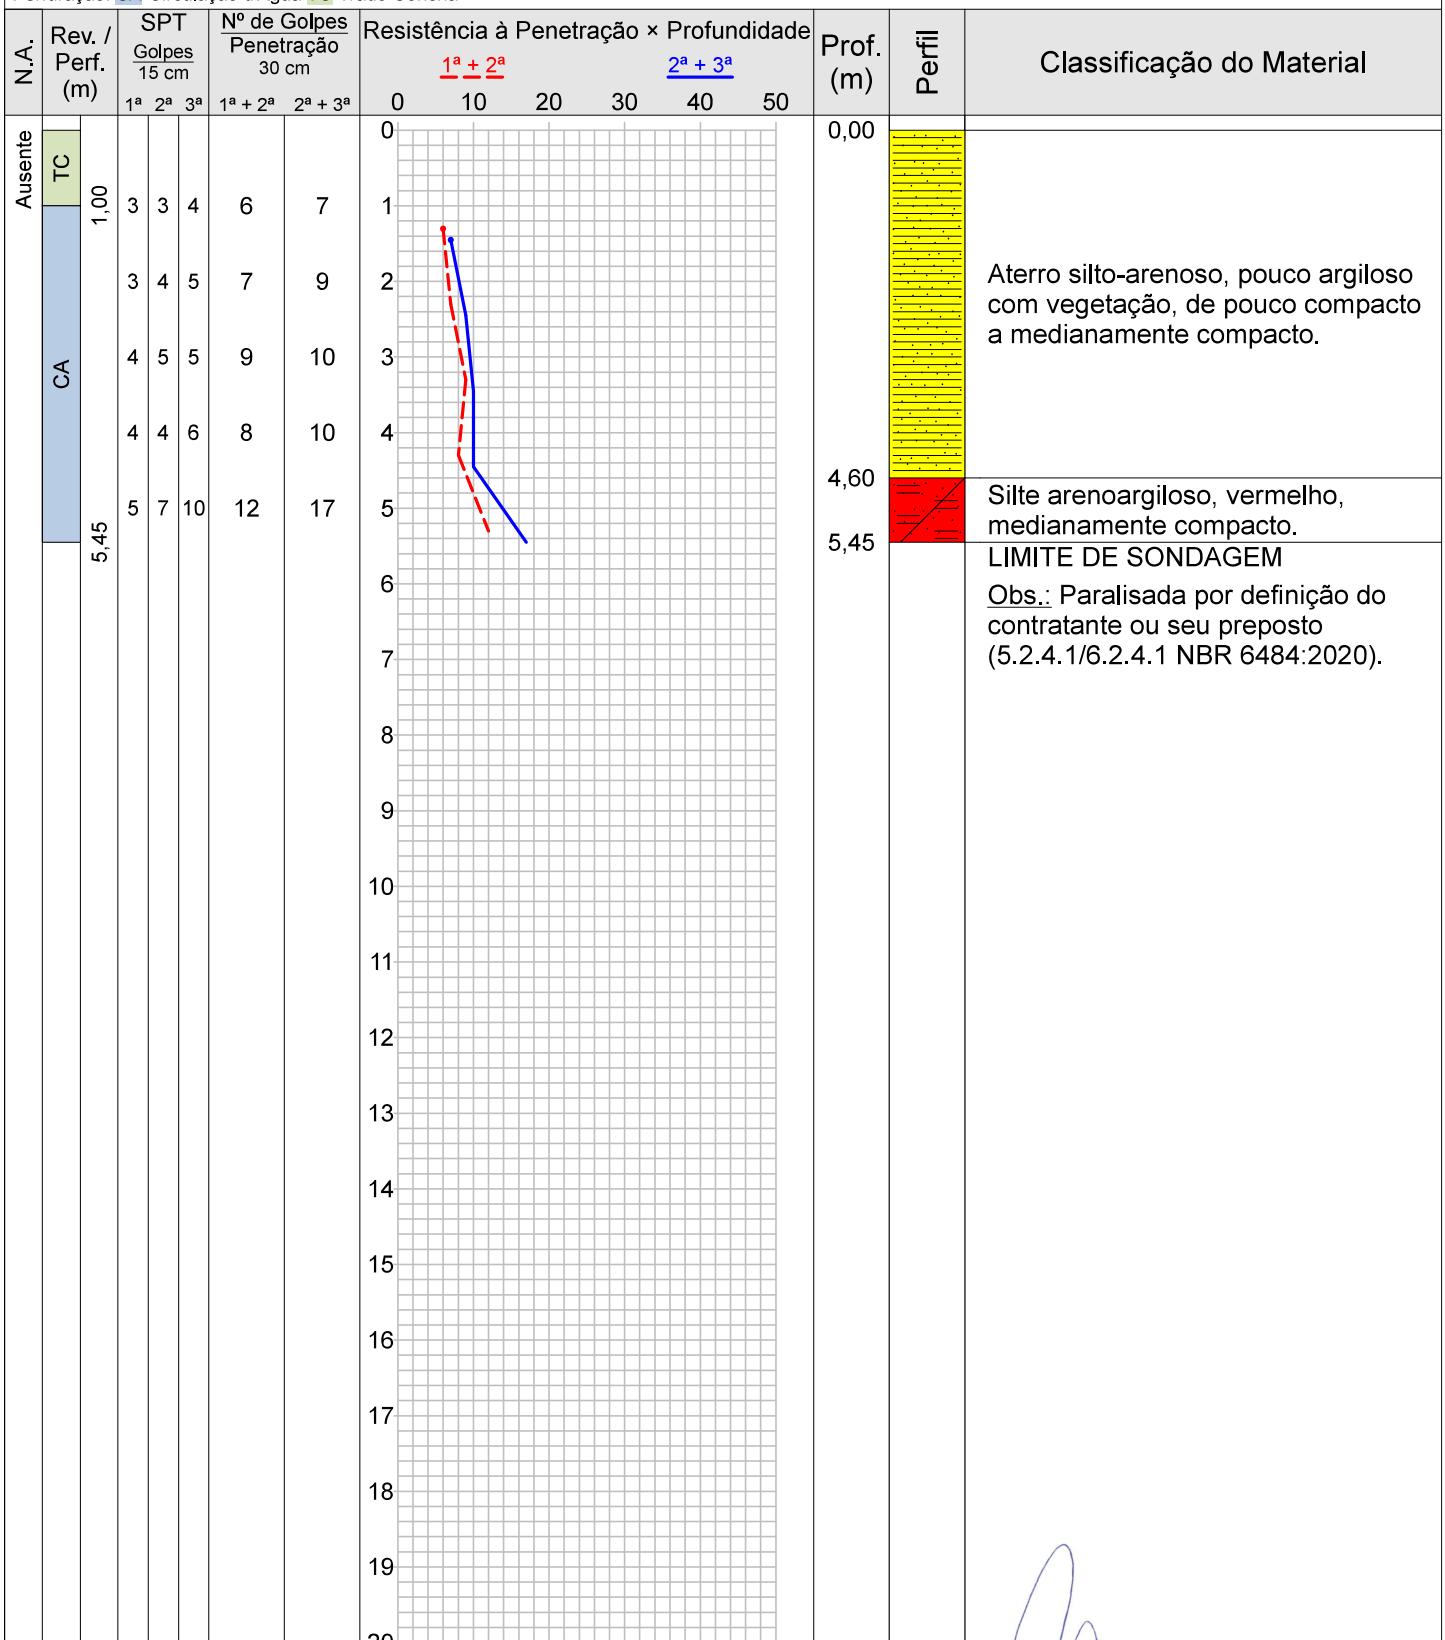
Sondagem de Reconhecimento com SPT
SP-04
Proprietário: CODEMAR

\varnothing Amostrador	Ext.: 50,8 mm	Altura de queda: 75 cm	Cota da boca do furo: —	Ensaio de Avanço por Circulação d'Água				
	Int.: 34,9 mm	Peso: 65 kgf	Revestimento: 0,00 m	Início	10 min	20 min	30 min	Término
\varnothing Revestimento:	63,5 mm	Escala vertical: 1:100	Nível d'água: Ausente	—	—	—	—	—

Perfuração: CA-Circulação d'Água TC-Trado Concha

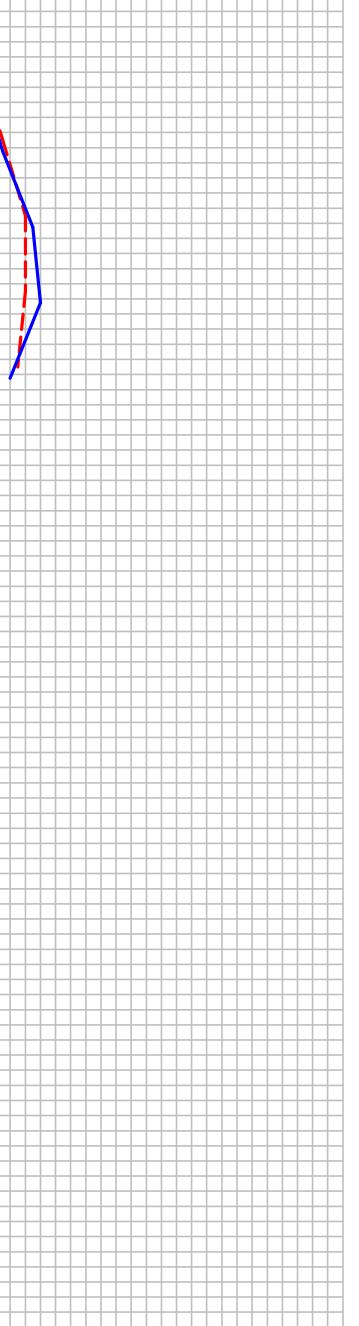
SP-05

N.A.	Rev. / Perf. (m)	SPT Golpes 15 cm			Nº de Golpes Penetração 30 cm			Resistência à Penetração × Profundidade					Prof. (m)	Perfil	Classificação do Material
		1 ^a	2 ^a	3 ^a	1 ^a + 2 ^a	2 ^a + 3 ^a	0	10	20	30	40	50			
Ausente	1,00	1	1	1	2	2	0	10	20	30	40	50	0,00

<p>Aterro silto-arenoso com vegetação, amarelo, de fofa a pouco compacto.</p> <p>Silte arenoso pouco argiloso, vermelho, de medianamente compacto a pouco compacto.</p> <p>Silte arenoso grosso, pouco argiloso, vermelho, pouco compacto.</p> <p>LIMITE DE SONDAGEM</p> <p><u>Obs.:</u> Paralisada por definição do contratante ou seu preposto (5.2.4.1/6.2.4.1 NBR 6484:2020).</p>
		3	2	3	5	5	1	2	3	4	5	6	2,60		
		4	4	5	8	9	2	3	4	5	6	7	5,45		
		3	5	5	8	10	3	4	5	6	7	8			
	5,45	4	3	3	7	6	4	5	6	7	8	9

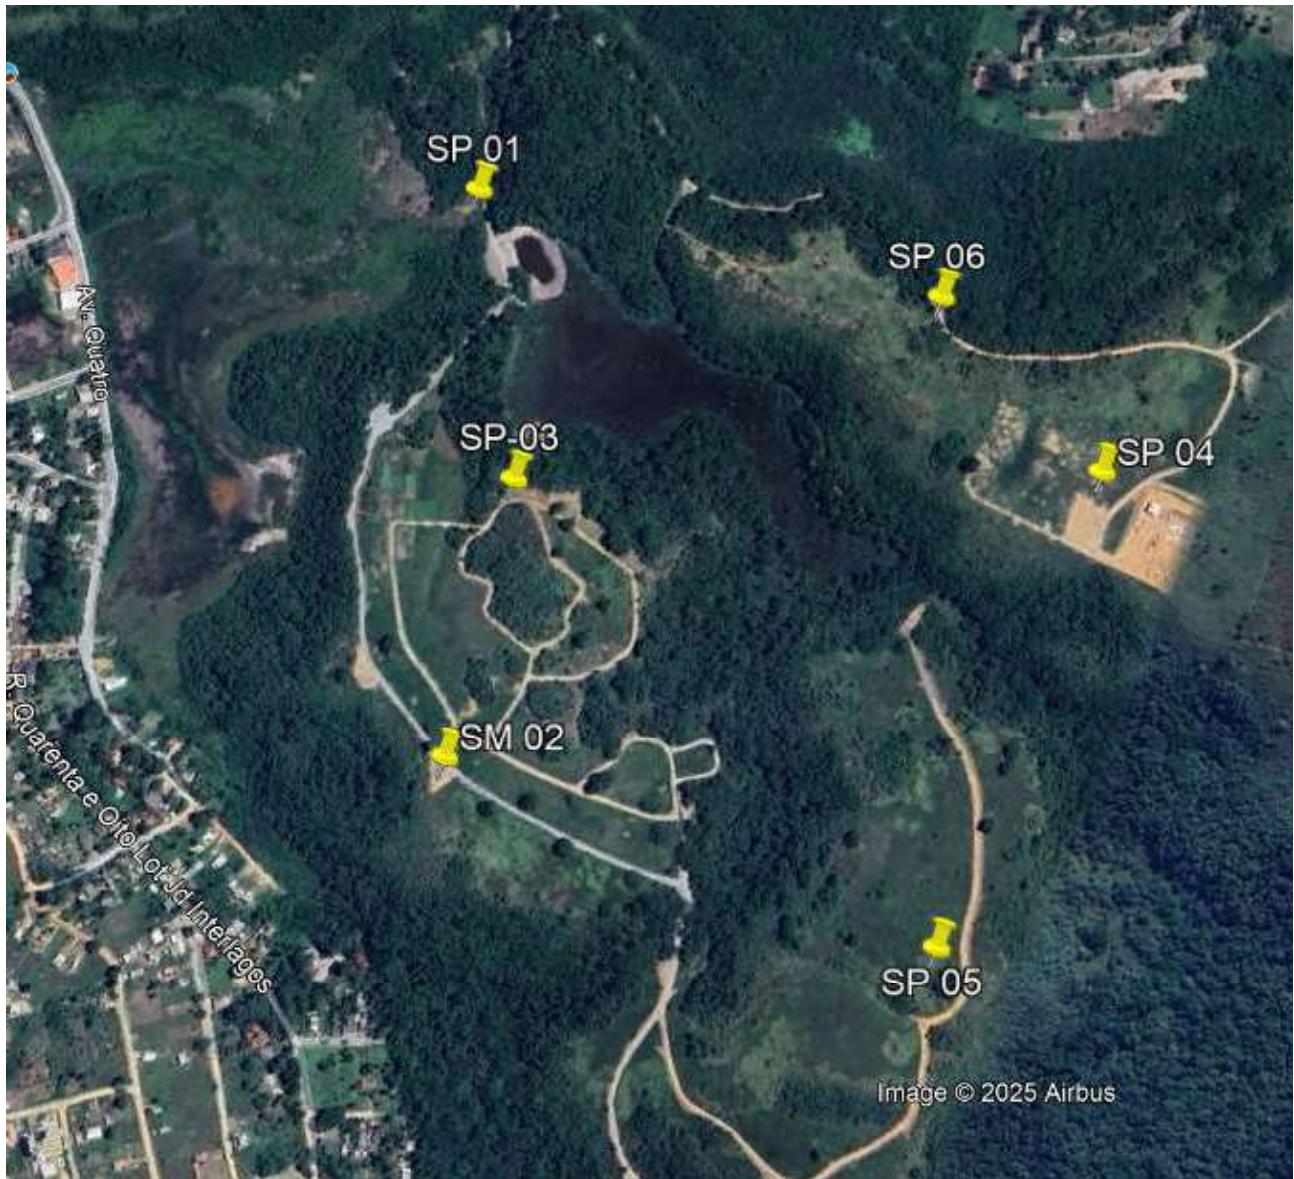
<p>SOLO Geotecnica E Fundação Ltda</p>	SOLO GEOTECNIA E FUNDAÇÃO LTDA	0102/25
	Localização de Sondagem	SEM ESCALA
	Proprietário: CODEMAR	Página 1/1
	Obra: Fazenda Nossa Senhora do Amparo	Inicio/Término
Local: Estrada Zilto Monteiro de Abreu, 17, Cajú, Maricá/RJ		23/10/2025
		31/10/2025

SM-01 728310.62 m E 7462756.02 m S ZONA 23
 SM-02 728501.40 m E 7462209.19 m S ZONA 23
 SM-03 728457.85 m E 7462490.90 m S ZONA 23
 SM-04 729011.49 m E 7462703.07 m S ZONA 23
 SM-05 729023.98 m E 7462208.68 m S ZONA 23
 SM-06 728795.97 m E 7462816.02 m S ZONA 23
